Evaluación de Emergencia

Socavamiento en carril auxiliar del anillo periférico

31 avenida entre 10^{a.} y 11^{a.} calle, zona 7, Ciudad de Guatemala

DMI_EE_003_20210525_SOCAVAMIENTO CARRIL AUXILIAR DEL ANILLO PERIFÉRICO 31 AVENIDA ENTRE 10^{a.} Y
11^{a.} CALLE_CIUADAD DE GUATEMALA_GABG/HRM/TMCB

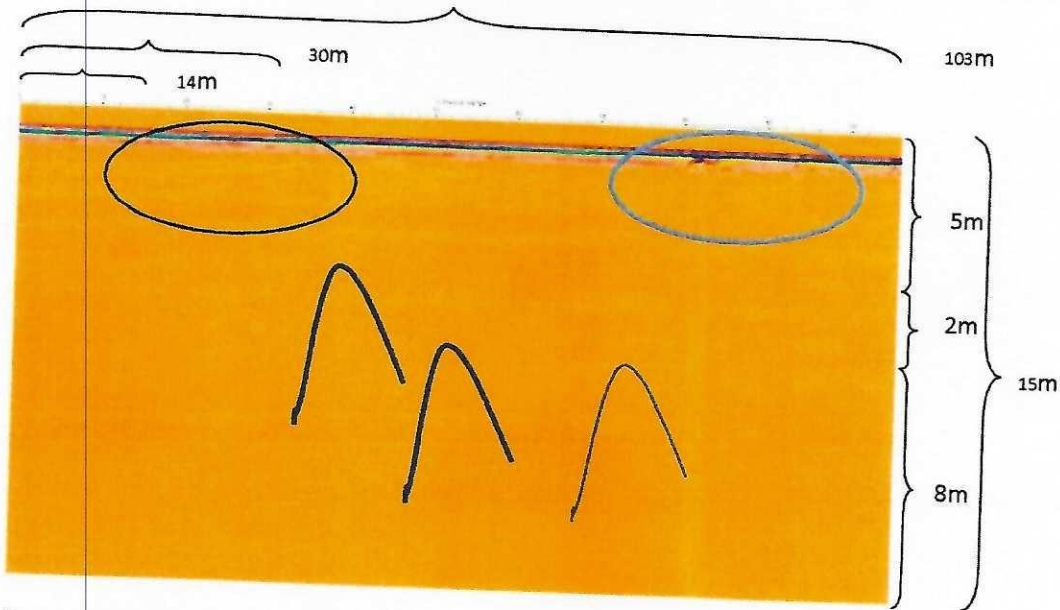
En el perfil del Radiograma L-0014 (ver Figura 5), el cual tiene una distancia de 103 metros trazado al centro del carril auxiliar, iniciando en la 11ª. calle con dirección al sur, se pudo observar contrastes, relativamente continuos, en el primer metro de profundidad. Se puede observar contrastes al inicio del perfil (círculo en color negro) que podrían representar falta de compactación del subsuelo, en los primeros 14 metros del perfil se identifica una grieta superficial en la capa de asfalto y a los 30 metros se observan contrastes más representativos cercanos a un árbol de gran dimensión. En el sector al final del perfil (círculo en color azul) en donde se ubica una parada de buses y la bifurcación de la 10ª. calle y 31 avenida, se observan parábolas que pueden estar asociadas a los socavamientos que fueron identificados en el video publicado en el espacio informativo "Soy 502". Las parábolas de color azul representan vacíos que pueden estar asociados a las cavernas que inician a partir de los 5 metros de profundidad.

Figura 5. Radiograma L-0014 que corresponde a 103 metros de longitud iniciando en la 11ª. calle con dirección al sur.

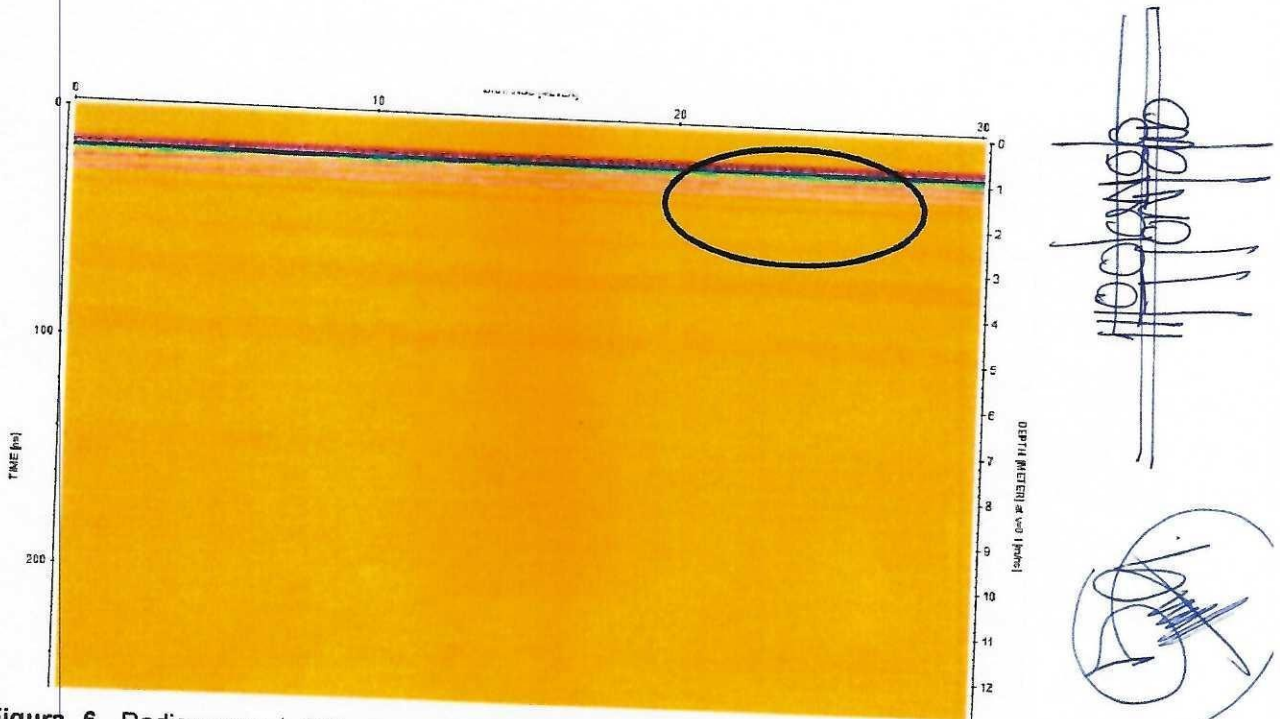
En los radiogramas elaborados en el carril derecho del anillo periférico sur, se identificaron condiciones similares en las mismas distancias identificadas en el radiograma L-0014 (ver Figura 6 y 7).

Figura 6. Radiograma L-007 que corresponde al carril derecho del Anillo Periférico con dirección al sur contiguo al arriate que divide el carril auxiliar con la pista principal. El círculo negro indica hundimiento superficial por filtraciones o mala compactación por trabajos a poca profundidad.

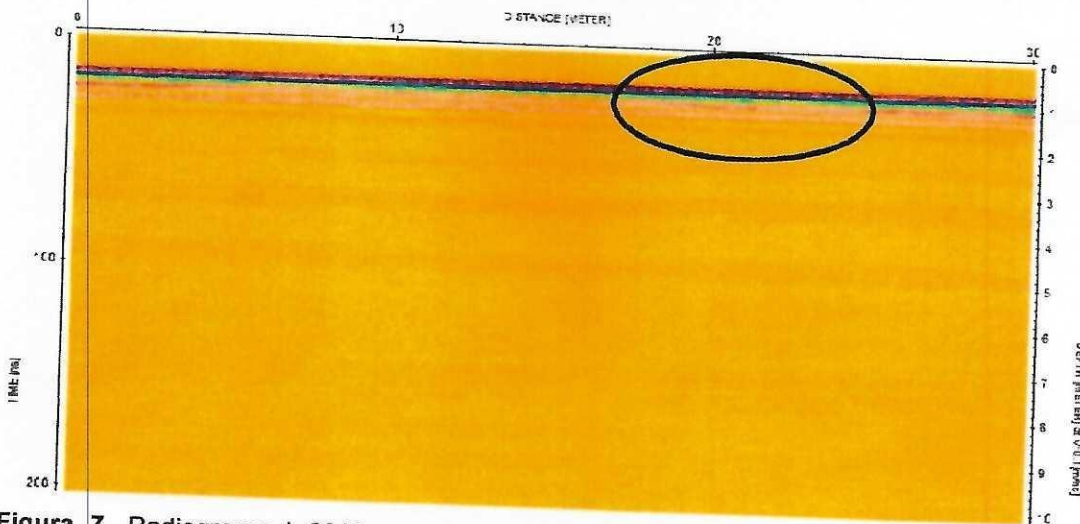
Figura 7. Radiograma L-0010 que fue tomada en la línea de separación de los carriles central y derecho de la pista principal frente a la parada de buses y 10ma calle. . El círculo negro indica hundimiento superficial por filtraciones o mala compactación por trabajos a poca profundidad.

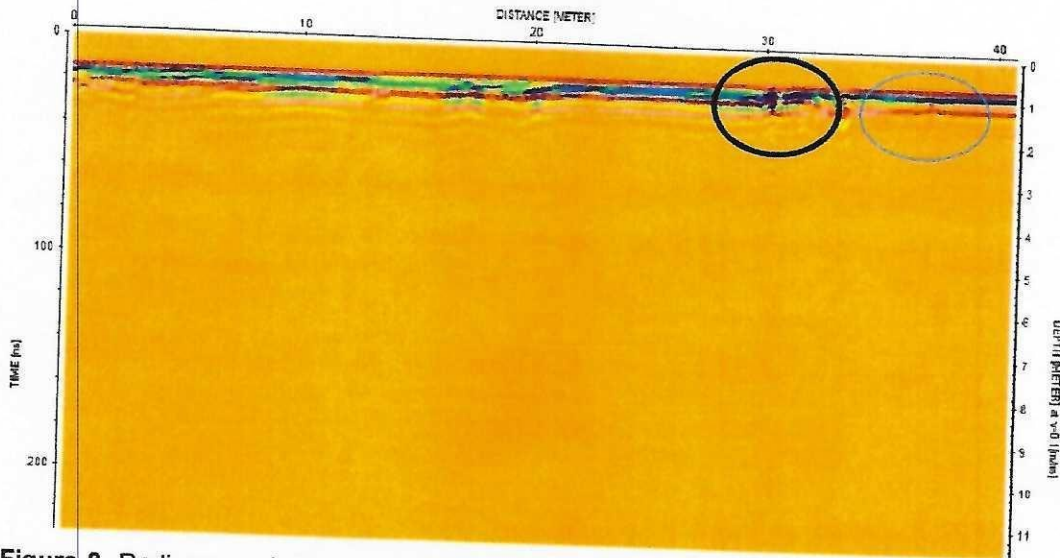
El radiograma L-0011 (ver Figura 8) se realizó en el centro de la 10ª. calle, entre 31 avenida "A" y 31 avenida, en él se observan contrastes que pueden representar poca compactación en el subsuelo en los primeros 2 metros del perfil. Además, hay contrastes que están asociados (círculo de color negro) a una reja de metal de un tragante. Dentro del círculo de color azul se observa un contraste el cual está ubicado sobre la 31 avenida y está asociado a procesos de socavación, los cuales se pudieron observar en el radiograma L-0014 (ver Figura 5). Esta irregularidad, pudo estar asociada a la cercanía de varios tragantes de recolección de escorrentía de lluvia, en donde también se observó agrietamiento en la capa de asfalto.

Figura 8. Radiograma L-0011 que fue tomada en el centro de la 10ma calle, entre la 31 avenida "A" y 31 avenida.

- c. Se debe de considerar dentro del plan de acción para la corrección de la problemática actual a la 10a y 11a calles ya que se han visualizado en los radiogramas anomalías, así como asentamientos diferenciales en el terreno.

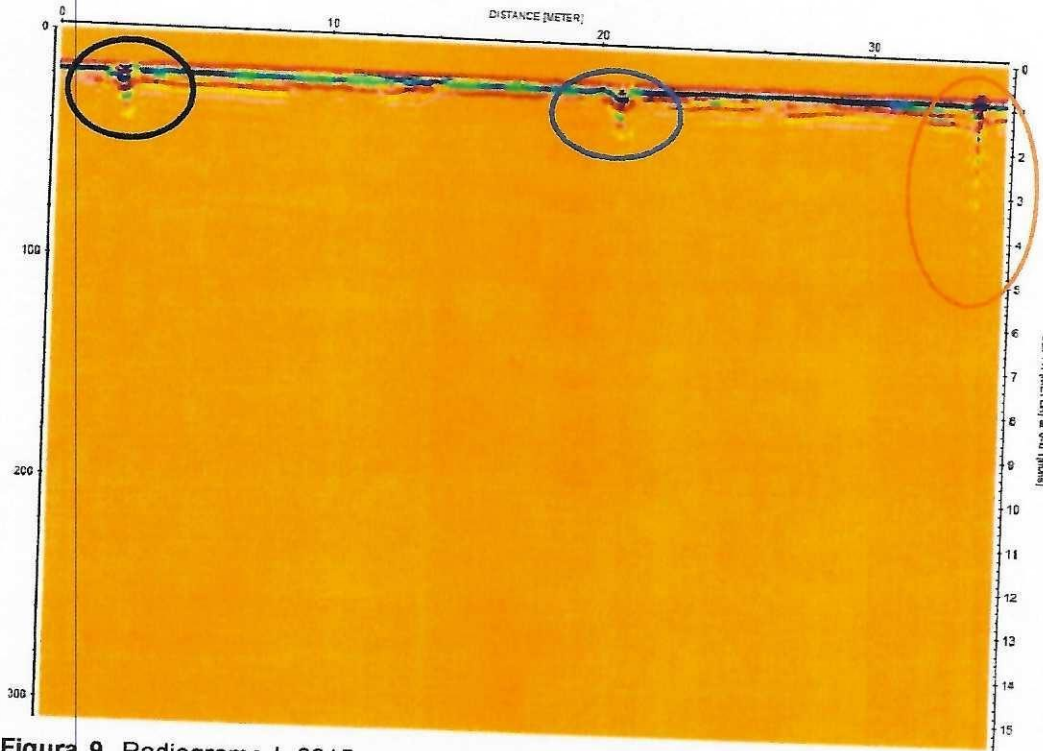
En el radiograma L-0015, que se realizó en la 11ª. calle, entre 31 avenida "A" y 31 avenida, se observan contrastes que están asociados a una tapadera de metal, la cual se puede observar en el círculo negro. En el círculo azul se pueden observar anomalías que están asociadas a un hundimiento y en el círculo rojo se observan anomalías asociadas a una reja de metal de un tragante.

Figura 9. Radiograma L-0015 que fue tomada en el centro de la 11a calle, entre la 31 avenida A y 31 avenidas. El círculo negro identifica la existencia de una tapadera metálica, el círculo azul indica hundimiento superficial por filtraciones o mala compactación por trabajos a poca profundidad y el círculo rojo indica existencia de rejilla de captación de escorrentía superficial proveniente de la 11ª calle.

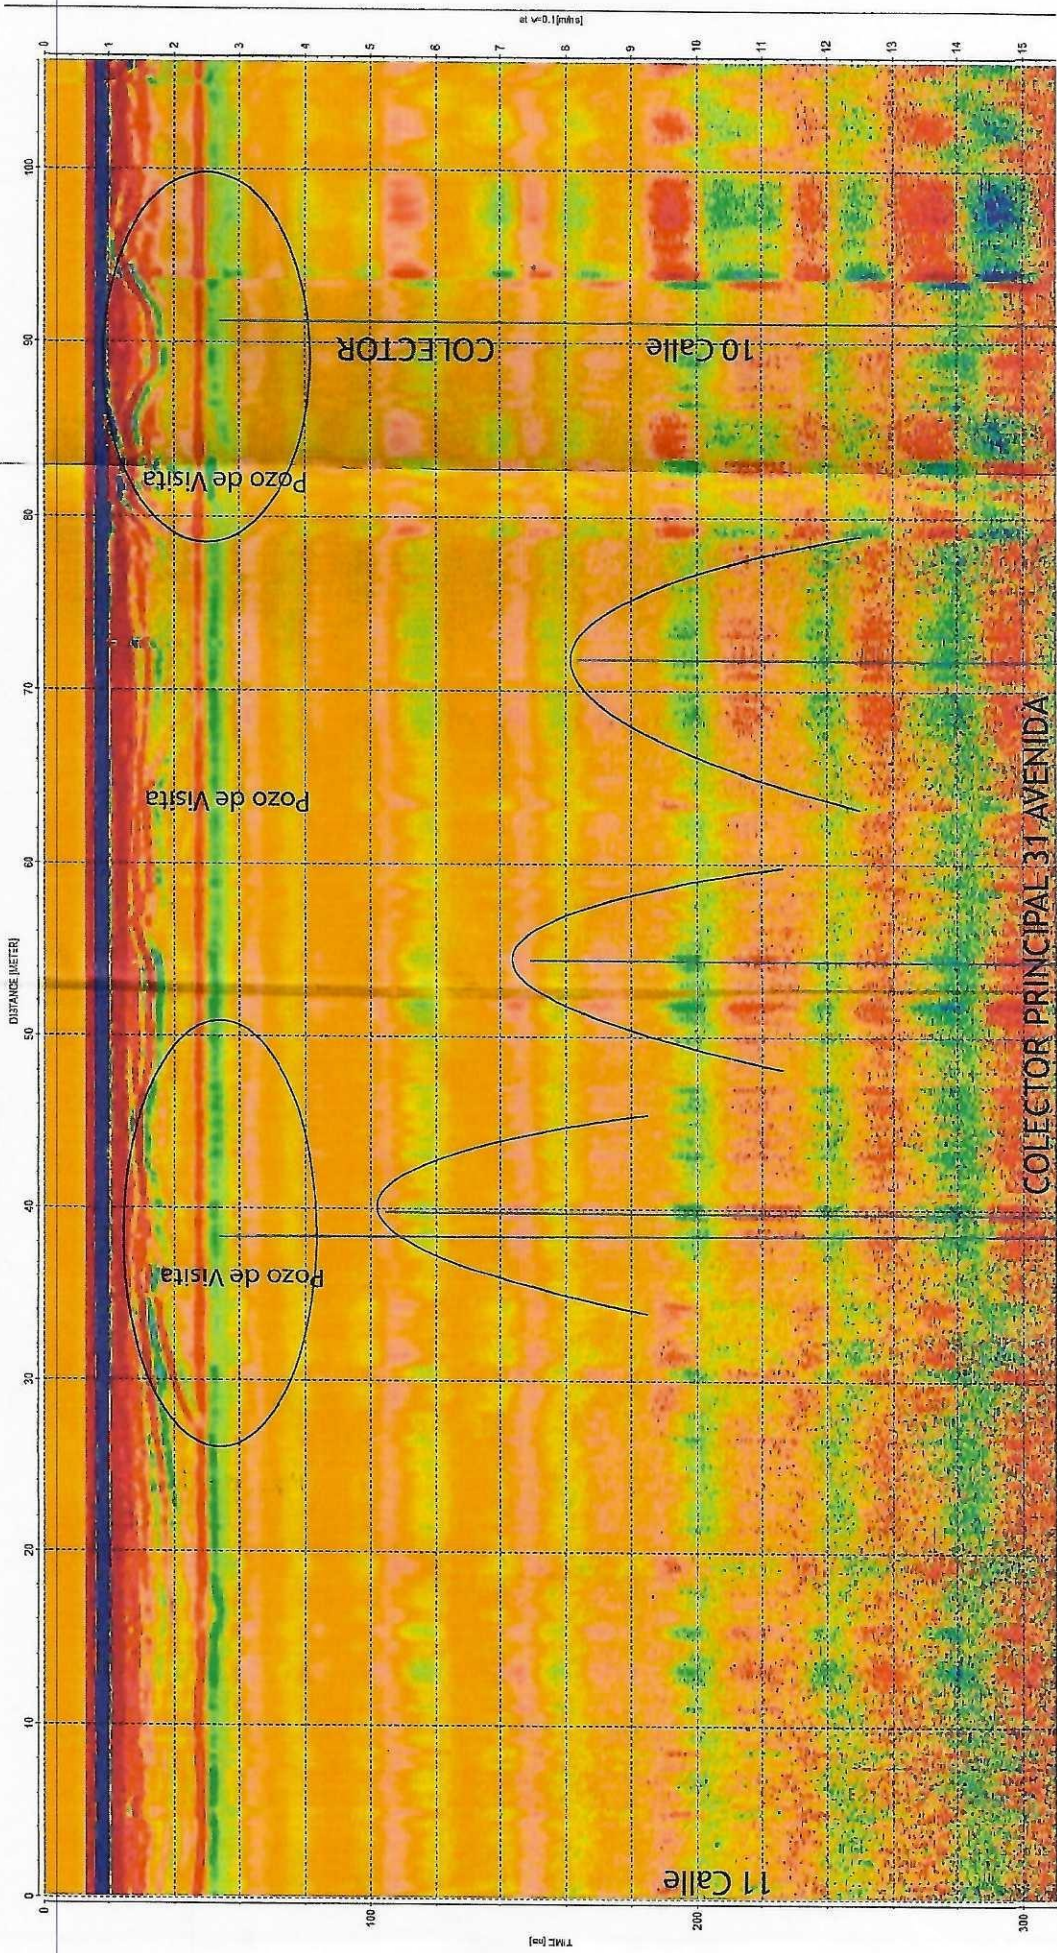
RADIOGRAMA L-0014 DE RADAR DE PENETRACIÓN DE SUELO

Carril Auxiliar Periférico (31 Avenida Zona 7, Colonia Centro América)

Parábola 1 de onda radial caverna

Parábola 2 de onda radial caverna

Parábola 3 de onda radial caverna

Anomalia de reflejo de espacio en caverna
