Evaluación de Emergencia

Socavamiento en carril auxiliar del anillo periférico

31 avenida entre 10^{a.} y 11^{a.} calle, zona 7, Ciudad de Guatemala

DMI_EE_003_20210525_SOCAVAMIENTO CARRIL AUXILIAR DEL ANILLO PERIFÉRICO 31 AVENIDA ENTRE 10^{a.} Y
11^{a.} CALLE_CIUADAD DE GUATEMALA_GABG/HRM/TMCB

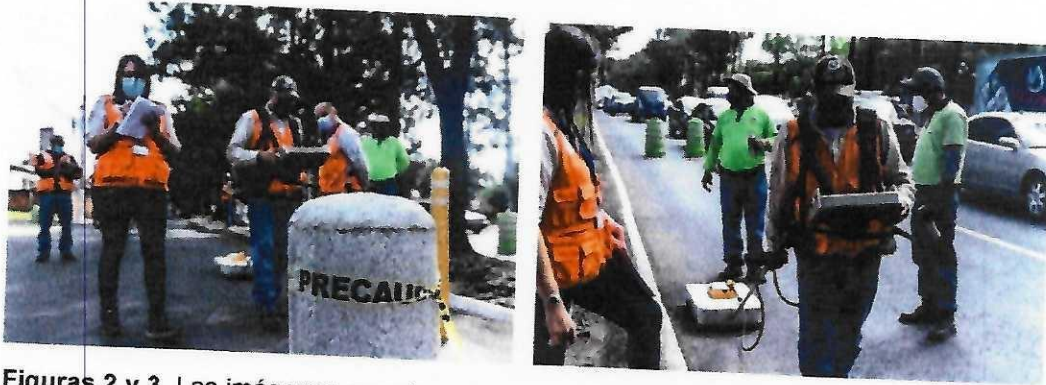
Figuras 2 y 3. Las imágenes muestran el sentido en el que se distribuyeron los perfiles, la cual se realizó de forma paralela a la calle.

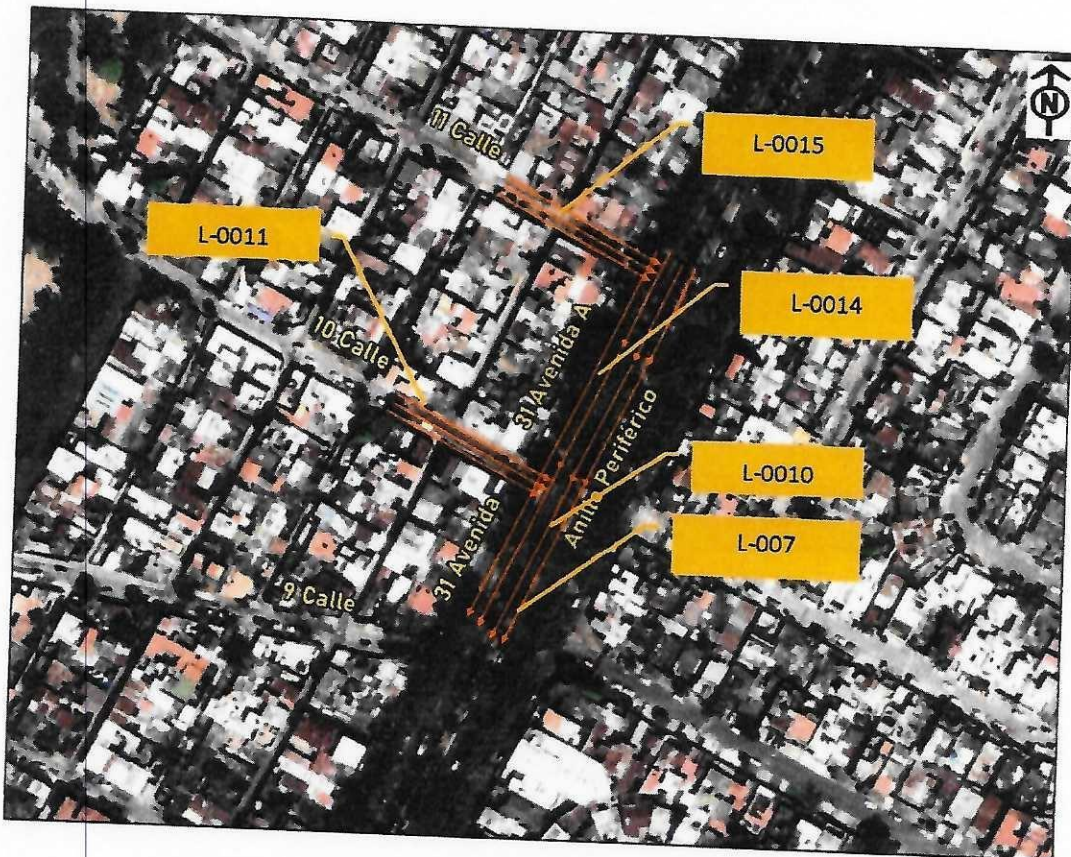
Figura 4. Localización de las áreas evaluadas con GPR

Se obtuvo 16 perfiles durante la evaluación, en la **Figura 4** se puede observar cómo se distribuyeron las líneas de evaluación. Estos perfiles se identifican siguiendo una numeración que inicia con el número 2 y finaliza con el número 16, los cuales corresponden a una lógica general del GPR. Solo se eligieron para ilustrar el estudio 5 perfiles por ser los más representativos. Esta numeración no es correlativa debido a que en el momento de la evaluación existen perfiles que no capturan datos y son descartados del estudio. La distribución de radiogramas fue diseñada realizando trazos paralelos sobre el carril derecho del anillo periférico sur, carril auxiliar (31 avenida) entre 10ª. y 11ª. calle y sobre la 10ª. y 11ª. calle entre 31 avenida "A" y 31 avenida.
